Asbestinventarisatetest

Kartuizersstraat 10, 3052 Oud-Heverlee

Attestnummer : 20230301-000151.000

Uitgegeven op : 01.03.2023

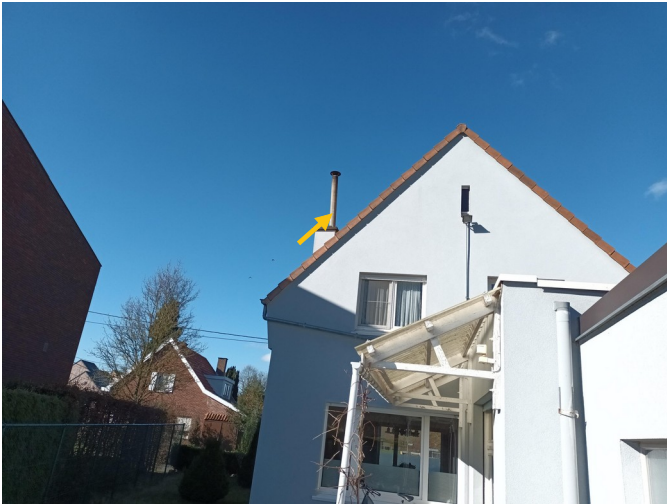
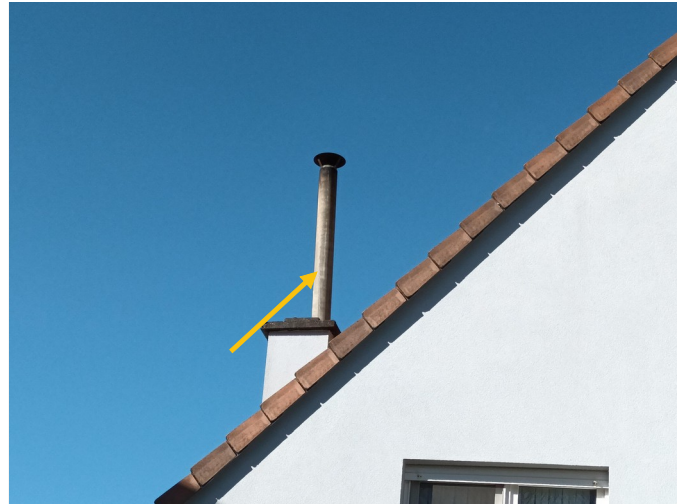
Het asbestmateriaal valt onder de mijlpaal van 2034.

Eindbeoordeling materiaalrisico	Laag materiaalrisico en/of verlaagde kans op vezelvrijgave
---------------------------------	--

Gebondenheid	Categorie 1: hechtgebonden in oorsprong
Asbestsoort (vezeltype)	Crocidoliet aanwezig
Asbestconcentratie	Laag (< 50%)
Afschermingsgraad van het gehele materiaal	Geheel of deels (ook) vrij aan binnenluchtstromen
Toestand van het materiaal	Onbeschadigd, niet verweerd

Beschrijving	Rookgasafvoer woning
Omgeving	Buiten
Primaire drager	HVAC infrastructuur en uitrusting
Asbestmateriaal	Rookgaskanaal
Bindmiddel van asbestmateriaal	Cement
Gebondenheid op basis van bindmiddel	Hecht
Hoeveelheid (lengte - omtrek - dikte - aantal)	<ul style="list-style-type: none">• 1,50 m - 30,00 cm - 2,00 cm - 1 stuk
Totaal volume	0,009 m ³
Eenvoudig bereikbaar	Ja
Bevestigingswijze	<ul style="list-style-type: none">• Geklemd
Identificatiemethode	Vaststelling zonder monsternamen

Verwijderen

- Zorg voor een veilig beheer. Vermijd het beschadigen van het asbestmateriaal. Controleer de toestand jaarlijks op wijzigingen.

- Eenvoudige handelingen: enkel door erkend asbestverwijderaar
Geen complexe situatie. Toch is het aangeraden dit door een erkend asbestverwijderaar te laten verwijderen.

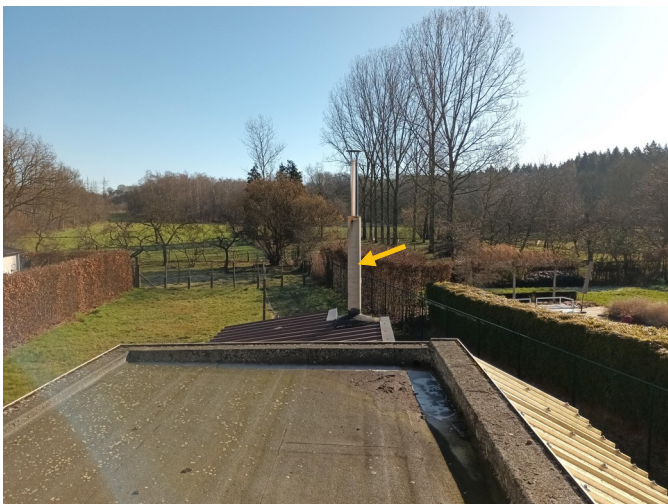
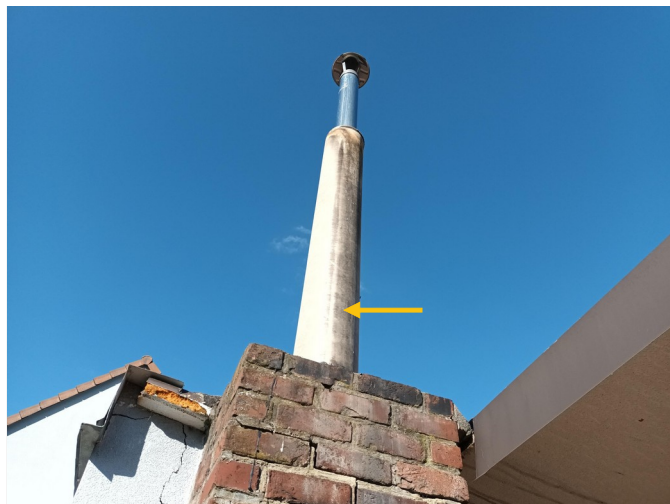
Het asbestmateriaal valt onder de mijlpaal van 2034.

Eindbeoordeling materiaalrisico	Laag materiaalrisico en/of verlaagde kans op vezelvrijgave
---------------------------------	--

Gebondenheid	Categorie 1: hechtgebonden in oorsprong
Asbestsoort (vezeltype)	Crocidoliet aanwezig
Asbestconcentratie	Laag (< 50%)
Afschermingsgraad van het gehele materiaal	Geheel of deels (ook) vrij aan binnenluchtstromen
Toestand van het materiaal	Onbeschadigd, niet verweerd

Beschrijving	Rookgasafvoer boven washuis
Omgeving	Buiten
Primaire drager	HVAC infrastructuur en uitrusting
Asbestmateriaal	Rookgaskanaal
Bindmiddel van asbestmateriaal	Cement
Gebondenheid op basis van bindmiddel	Hecht
Hoeveelheid (lengte - omtrek - dikte - aantal)	<ul style="list-style-type: none">• 1,80 m - 40,00 cm - 2,00 cm - 1 stuk
Totaal volume	0,014 m ³
Eenvoudig bereikbaar	Ja
Bevestigingswijze	<ul style="list-style-type: none">• Geklemd
Identificatiemethode	Vaststelling zonder monsternamen

Verwijderen

- Zorg voor een veilig beheer. Vermijd het beschadigen van het asbestmateriaal. Controleer de toestand jaarlijks op wijzigingen.

- Eenvoudige handelingen: enkel door erkend asbestverwijderaar
Geen complexe situatie. Toch is het aangeraden dit door een erkend asbestverwijderaar te laten verwijderen.

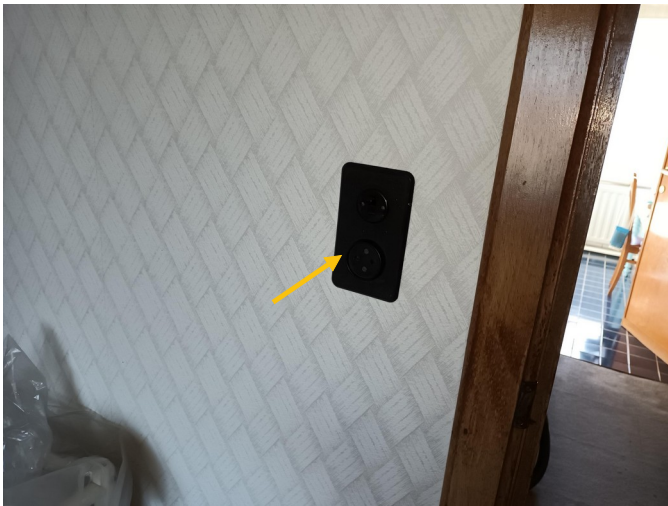
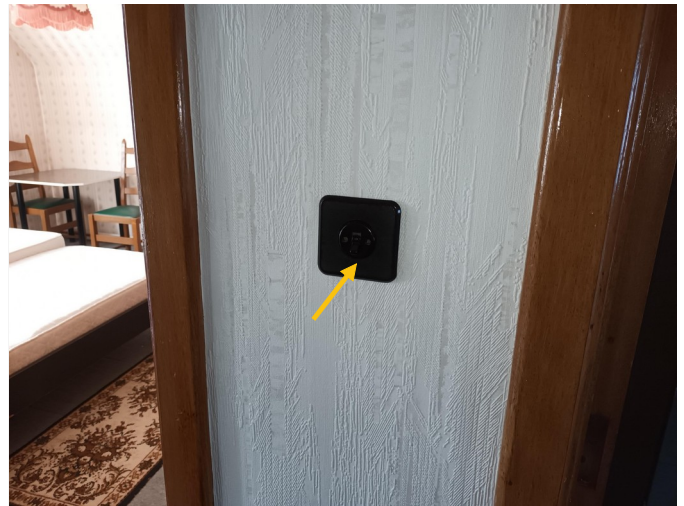
Het asbestmateriaal valt onder de mijlpaal van 2040.

Eindbeoordeling materiaalrisico	Laag materiaalrisico en/of verlaagde kans op vezelvrijgave
---------------------------------	--

Gebondenheid	Categorie 1: hechtgebonden in oorsprong
Asbestsoort (vezeltype)	Crocidoliet aanwezig
Asbestconcentratie	Laag (< 50%)
Afschermingsgraad van het gehele materiaal	Geheel of deels (ook) vrij aan de binnenlucht
Toestand van het materiaal	Onbeschadigd, niet verweerd

Beschrijving	Bakeliet schakelaars en stopcontacten
Omgeving	Binnen
Primaire drager	Communicatie en elektrische infrastructuur en uitrusting
Asbestmateriaal	Plaat, paneel, tablet - Type Bakeliet
Bindmiddel van asbestmateriaal	Kunststof of -hars
Gebondenheid op basis van bindmiddel	Hecht
Hoeveelheid (oppervlakte - dikte - aantal)	• 0,10 m ² - 0,10 cm - 1 stuk
Totaal volume	< 0,001 m ³
Eenvoudig bereikbaar	Ja
Bevestigingswijze	• Geschroefd
Identificatiemethode	Vaststelling zonder monsternamen

Zorgvuldig beheren

- Zorg voor een veilig beheer. Vermijd het beschadigen van het asbestmateriaal. Controleer de toestand jaarlijks op wijzigingen.

- Eenvoudige handelingen: mag via doe-het-zelf of door werknemer(s) met opleidingsattest eenvoudige handelingen
Geen complexe situatie.

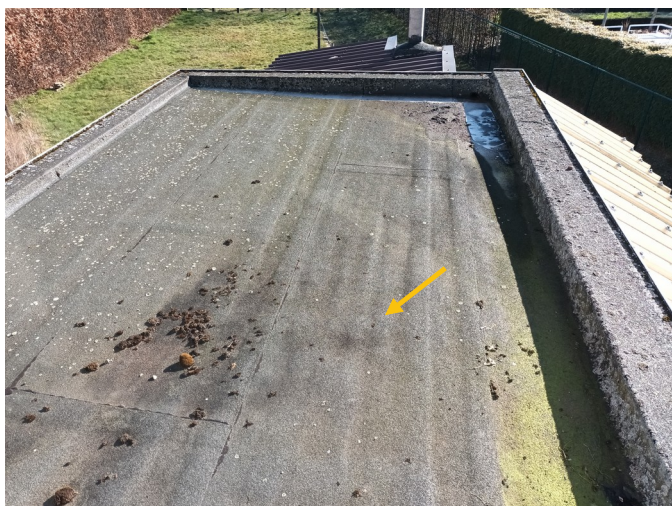
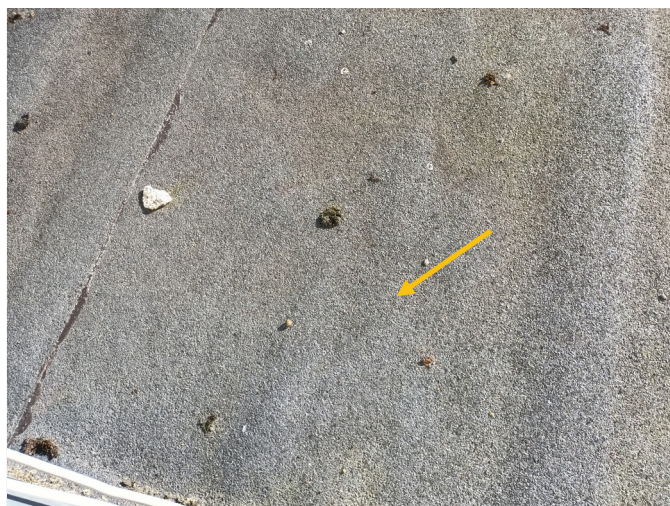
Het asbestmateriaal valt onder de mijlpaal van 2040.

Eindbeoordeling materiaalrisico	Laag materiaalrisico en/of verlaagde kans op vezelvrijgave
---------------------------------	--

Gebondenheid	Categorie 1: hechtgebonden in oorsprong
Asbestsoort (vezeltype)	Crocidoliet aanwezig
Asbestconcentratie	Laag (< 50%)
Afschermingsgraad van het gehele materiaal	Geheel of deels vrij aan de buitenlucht
Toestand van het materiaal	Onbeschadigd, niet verweerd

Beschrijving	Roofing plat dak
Omgeving	Buiten
Primaire drager	Plat dak
Asbestmateriaal	Dak- en gevelbekleding - Roofing
Bindmiddel van asbestmateriaal	Bitumen (roofing, teer, asfalt)
Gebondenheid op basis van bindmiddel	Hecht
Hoeveelheid (oppervlakte - aantal)	• 18,00 m ² - 1 stuk
Totale oppervlakte	18,00 m ²
Eenvoudig bereikbaar	Ja
Bevestigingswijze	• Verlijmd, ingegoten, versmeerd

Identificatiemethode	Vaststelling zonder monstername Motivatie: Groot risico op structurele gevolgschade (lekschade, werking installatie,...)
Destructieve handeling voor identificatie	Nee
Opmerking	Geen staalname uitgevoerd. Indien werkzaamheden gebeuren is het aangeraden hier een staal van te nemen en te laten analyseren.

Zorgvuldig beheren

- Zorg voor een veilig beheer. Vermijd het beschadigen van het asbestmateriaal. Controleer de toestand jaarlijks op wijzigingen.

- Eenvoudige handelingen: mag via doe-het-zelf of door werknemer(s) met opleidingsattest eenvoudige handelingen
Geen complexe situatie.

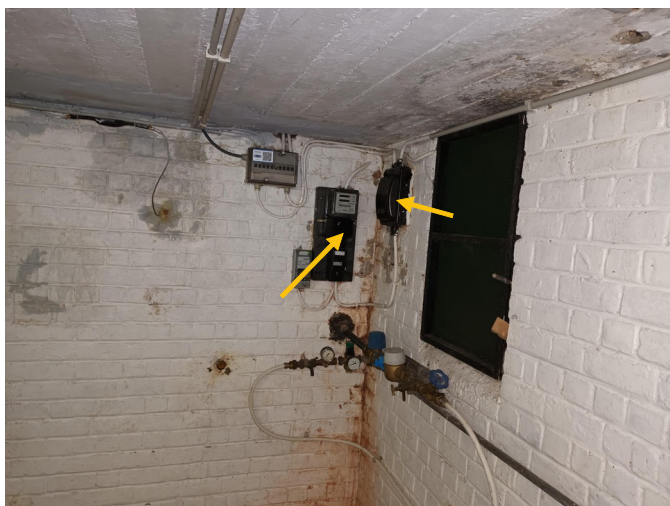
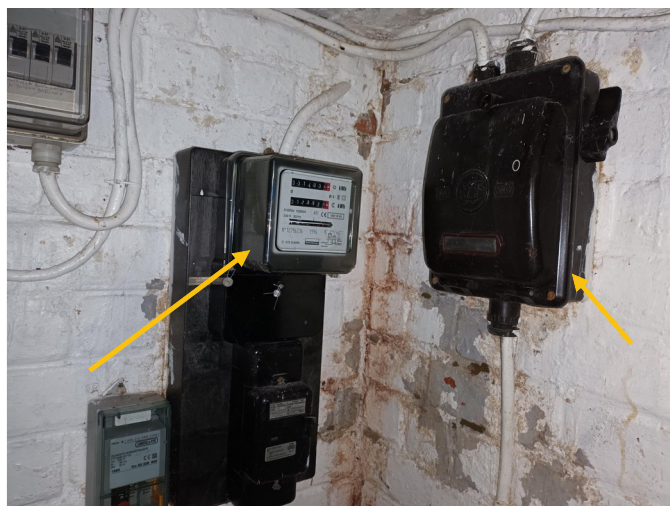
Het asbestmateriaal valt onder de mijlpaal van 2040.

Eindbeoordeling materiaalisico	Laag materiaalisico en/of verlaagde kans op vezelvrijgave
--------------------------------	---

Gebondenheid	Categorie 1: hechtgebonden in oorsprong
Asbestsoort (vezeltype)	Crocidoliet aanwezig
Asbestconcentratie	Laag (< 50%)
Afschermingsgraad van het gehele materiaal	Geheel of deels (ook) vrij aan de binnenlucht
Toestand van het materiaal	Onbeschadigd, niet verweerd

Beschrijving	Bakeliet in kelder
Omgeving	Binnen
Primaire drager	Communicatie en elektrische infrastructuur en uitrusting
Asbestmateriaal	Plaat, paneel, tablet - Type Bakeliet
Bindmiddel van asbestmateriaal	Kunststof of -hars
Gebondenheid op basis van bindmiddel	Hecht
Hoeveelheid (oppervlakte - dikte - aantal)	• 0,10 m ² - 0,10 cm - 1 stuk
Totaal volume	< 0,001 m ³
Eenvoudig bereikbaar	Ja
Bevestigingswijze	• Geschroefd
Identificatiemethode	Vaststelling zonder monstername

Zorgvuldig beheren

- Zorg voor een veilig beheer. Vermijd het beschadigen van het asbestmateriaal. Controleer de toestand jaarlijks op wijzigingen.

- Eenvoudige handelingen: mag via doe-het-zelf of door werknemer(s) met opleidingsattest eenvoudige handelingen
Geen complexe situatie.

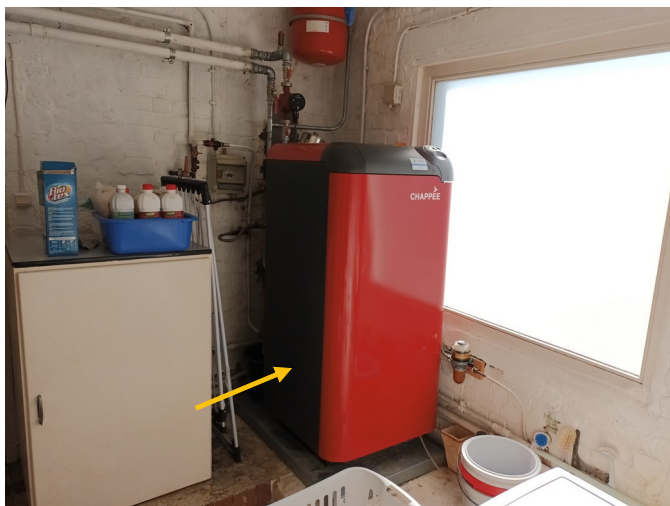
Verwarmingsketel werd nieuw geplaatst in 2014. Deze is asbestvrij. Bewijsdocument werd geüpload.

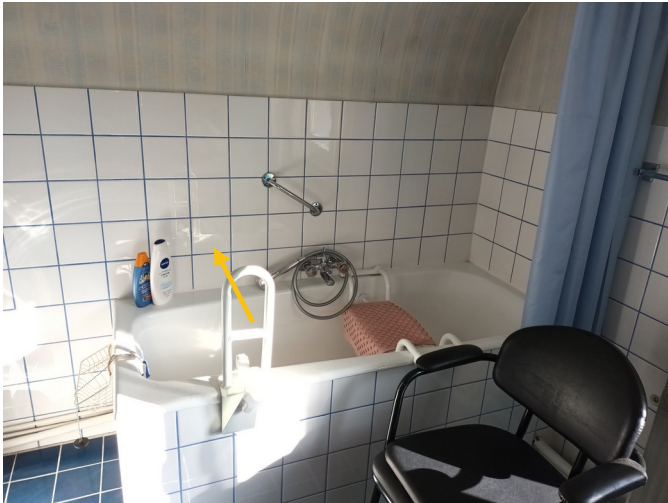
Tegellijm achter faience tegels in badkamer is asbestverdacht. Indien deze door werkzaamheden vrijkomen is het aangeraden hier een staal van te nemen en te laten analyseren.

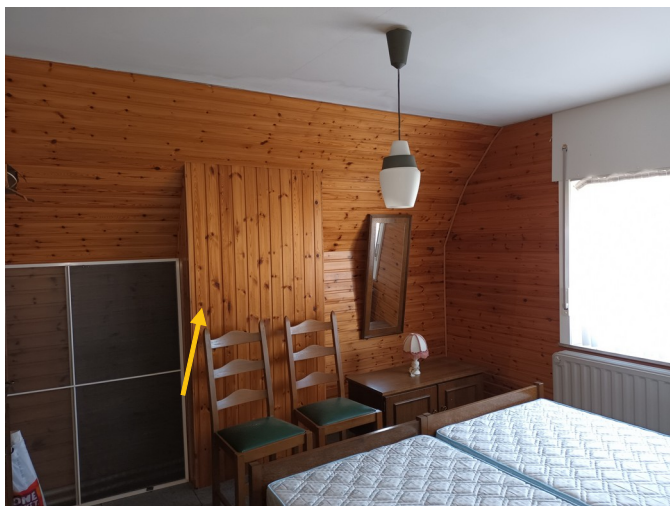
Op 1 slaapkamer bevondt zich een valse muur (houten planchette). Het is mogelijk dat hierachter nog asbesthoudende toepassingen verborgen zitten. Indien werkzaamheden is het aangeraden hier rekening mee te houden.

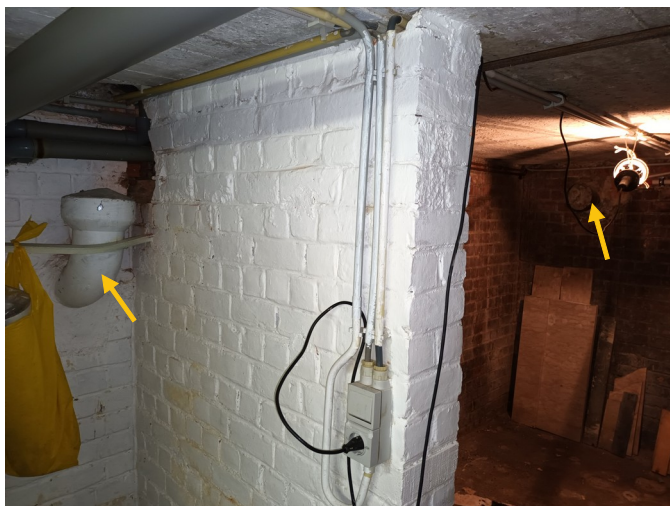
In de kelder bevinden zich 2 gresbuizen. Deze zijn gemaakt van gebakken klei en chamotte. Deze zijn asbestvrij.

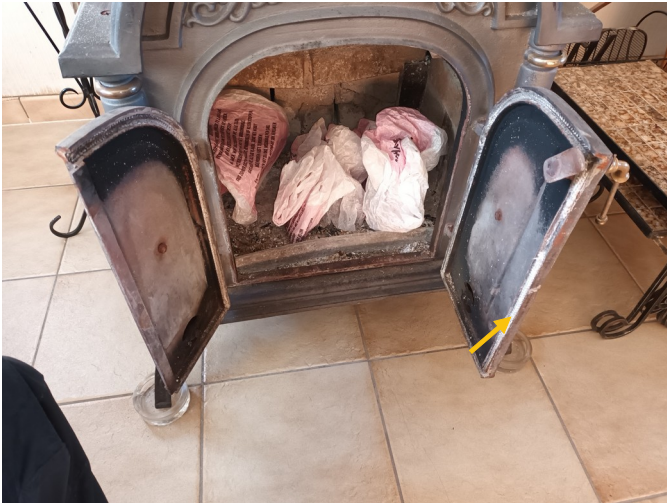
Koord in kachel is nieuw. Deze is asbestvrij.

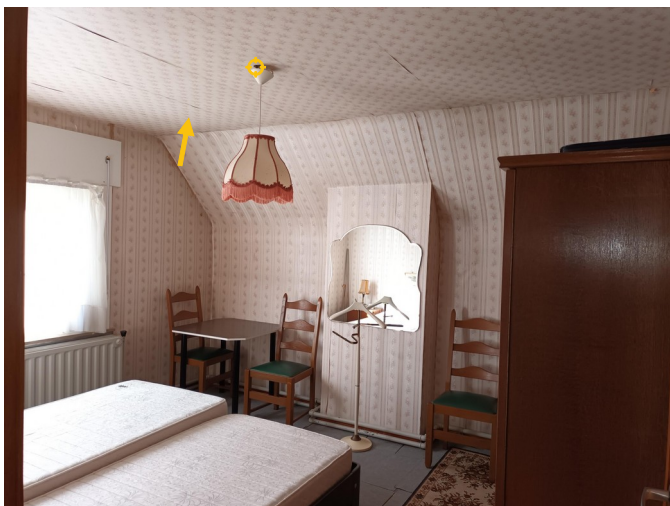
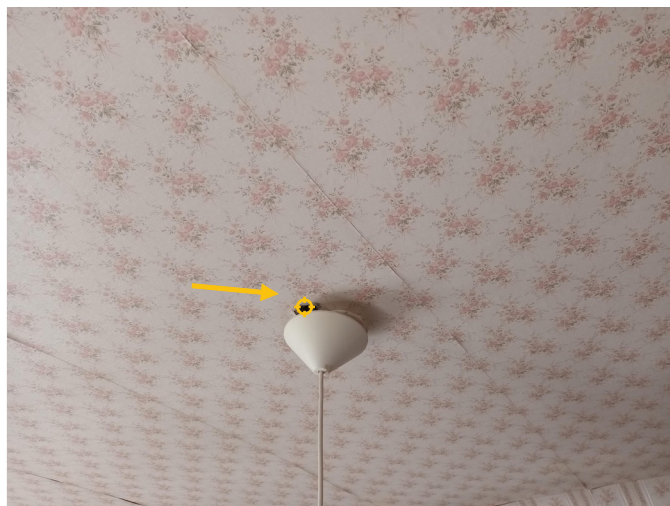
Fiche 11: Pleisterwerk plafonds

Geen asbest

#	Type	Referentie	Resultaat
11.1	Mengmonster	10-JS-02	Geen asbest

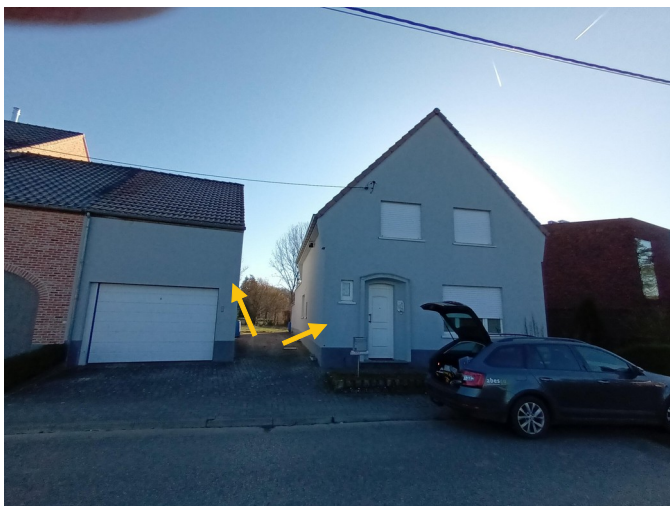
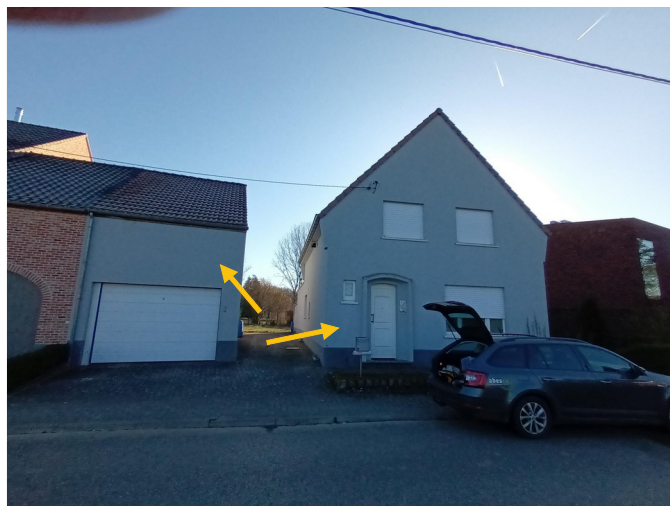
Fiche 12: Crepi

Geen asbest

Crepi werd geplaatst in 2012. Deze is asbestvrij. Bewijsdocument werd geüpload.

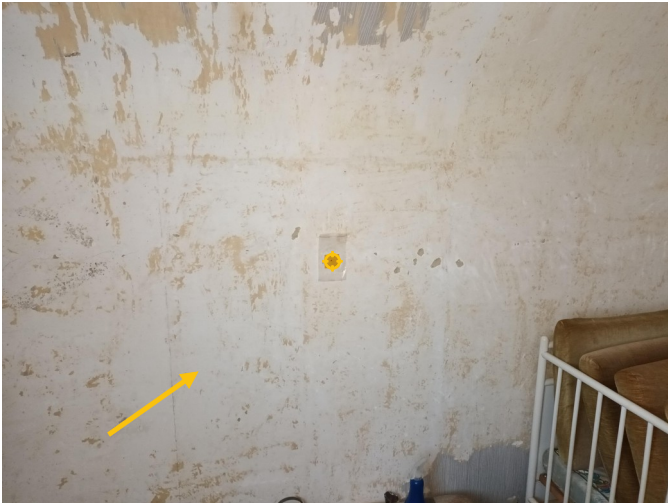
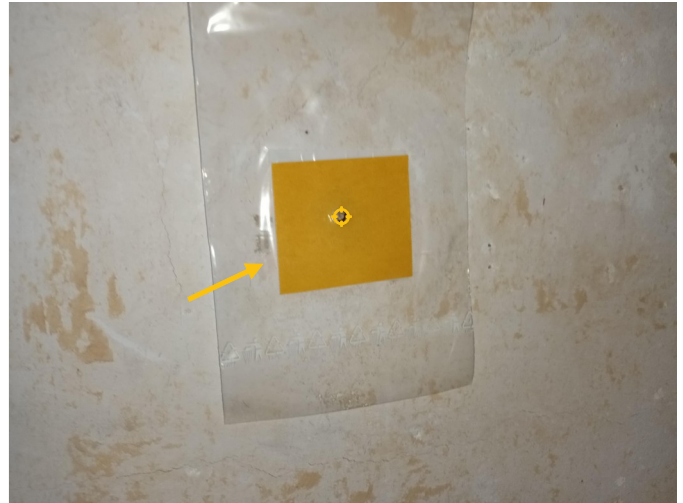
Fiche 13: Pleisterwerk muren

Geen asbest

#	Type	Referentie	Resultaat
13.1	Mengmonster	10-JS-01	Geen asbest
