# Asbestinventarisatetest

Sint-Beggaberg 10, 3000 Leuven  
Gemeenschappelijke delen

Attestnummer : 20240209-000162.000

Uitgegeven op : 09.02.2024

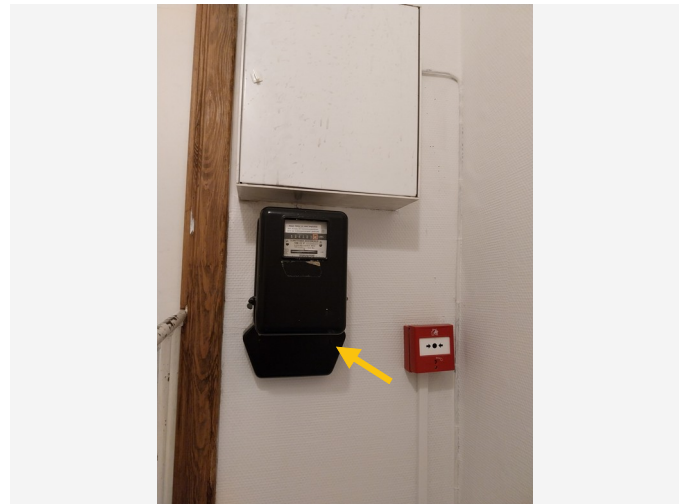
Overzichtsfoto

Detailfoto

Het asbestmateriaal valt onder de mijlpaal van 2040.

Eindbeoordeling materiaalisico	Laag materiaalisico en/of verlaagde kans op vezelvrijgave
--------------------------------	-----------------------------------------------------------

Gebondenheid	Categorie 1: hechtgebonden in oorsprong
Asbestsoort (vezeltype)	Crocidoliet aanwezig
Asbestconcentratie	Laag (< 50%)
Afschermingsgraad van het gehele materiaal	Geheel of deels (ook) vrij aan de binnenlucht
Toestand van het materiaal	Onbeschadigd, niet verweerd

Beschrijving	Elektrische toepassingen
Omgeving	Binnen
Primaire drager	Communicatie en elektrische infrastructuur en uitrusting
Asbestmateriaal	Plaat, paneel, tablet - Type Bakeliet
Bindmiddel van asbestmateriaal	Kunststof of -hars
Gebondenheid op basis van bindmiddel	Hecht
Hoeveelheid (oppervlakte - dikte - aantal)	• 0,30 m <sup>2</sup> - 0,30 cm - 2 stuks
Totaal volume	0,002 m <sup>3</sup>
Eenvoudig bereikbaar	Ja
Bevestigingswijze	• Geschroefd
Identificatiemethode	Vaststelling zonder monsternamen

Zorgvuldig beheren

- Zorg voor een veilig beheer en verwijder dit asbestmateriaal wanneer het bij werken eenvoudig bereikbaar wordt. Controleer de toestand jaarlijks op wijzigingen.

- Eenvoudige handelingen: mag via doe-het-zelf of door werknemer(s) met opleidingsattest eenvoudige handelingen  
De hechtgebonden toepassing is in één geheel verwijderbaar.

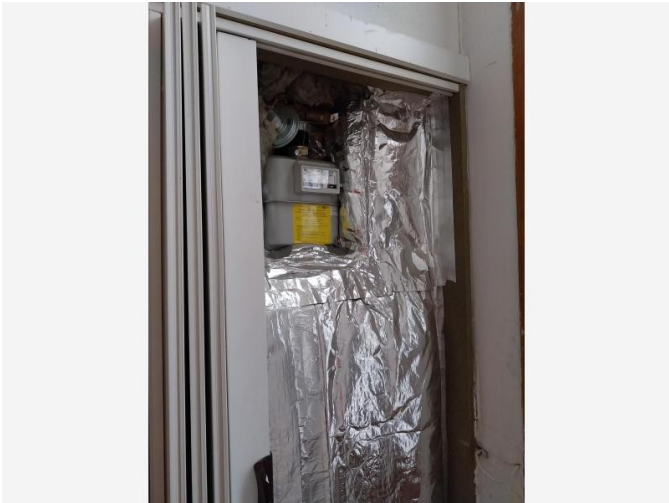
Situeringfoto

**Reden:** Er is geen volledige risicobeoordeling mogelijk

**Uitleg van de asbestdeskundige:** De gasdoorvoer is volledig ingekapseld in isolatiemateriaal en niet zichtbaar voor inspectie. Het is een asbestveilige situatie.

(Asbest)materiaal	Buis, koker, leiding, pijp, doorvoer
Karakterisatie	Asbest (verdacht)
Primaire drager	HVAC infrastructuur en uitrusting

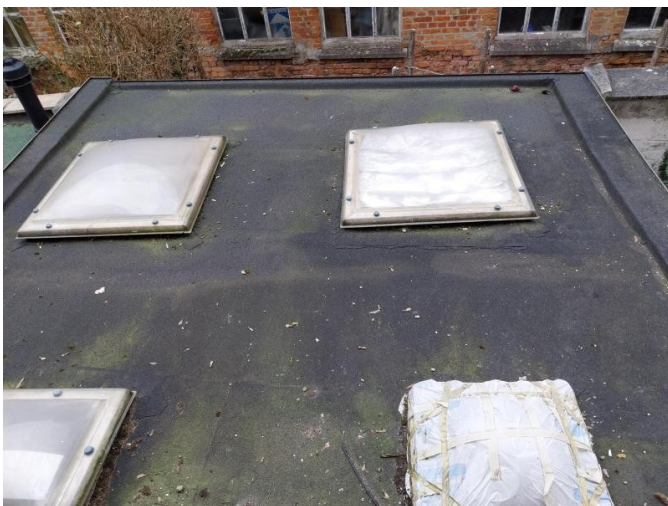
Vrije foto

Het plat dak werd gerenoveerd in 2015. De gebruikte materialen zijn asbestvrij.
