Asbestinventarisatetest

Kartuizersstraat 10, 3052 Oud-Heverlee

Attestnummer : 20230301-000151.000

Uitgegeven op : 01.03.2023

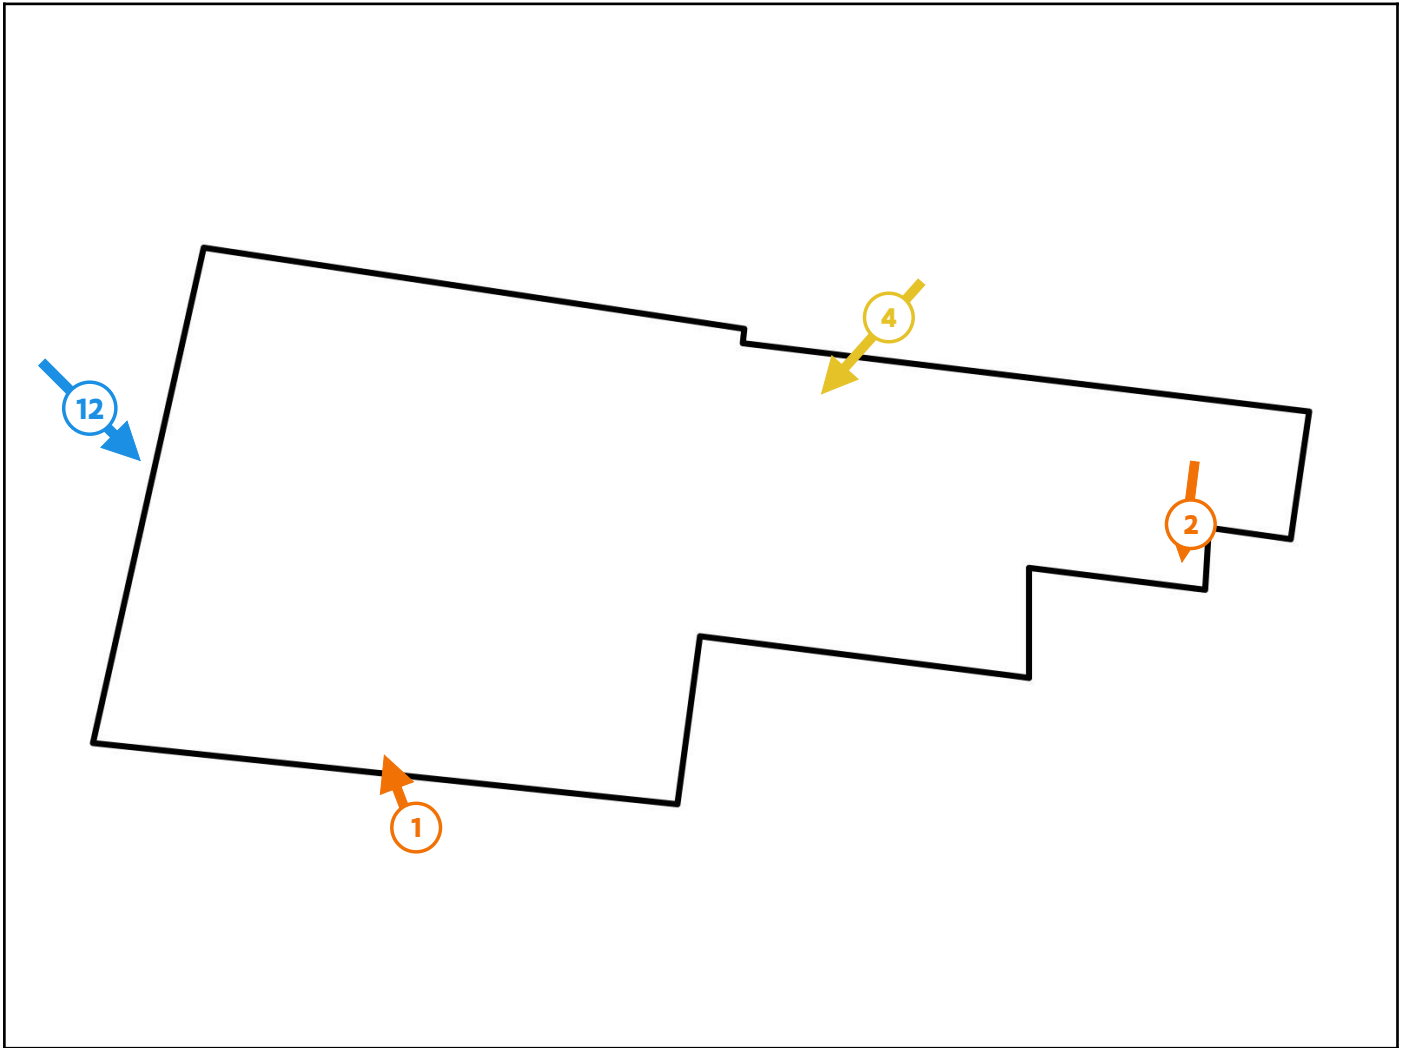
Plan 1.1: Woning: buitenkant

Beschrijving	Type	Actie
1. Rookgasafvoer woning	Asbestmateriaal	Verwijderen
2. Rookgasafvoer boven washuis	Asbestmateriaal	Verwijderen
4. Roofing plat dak	Asbestmateriaal	Zorgvuldig beheren
12. Crepi	Geen asbest	-

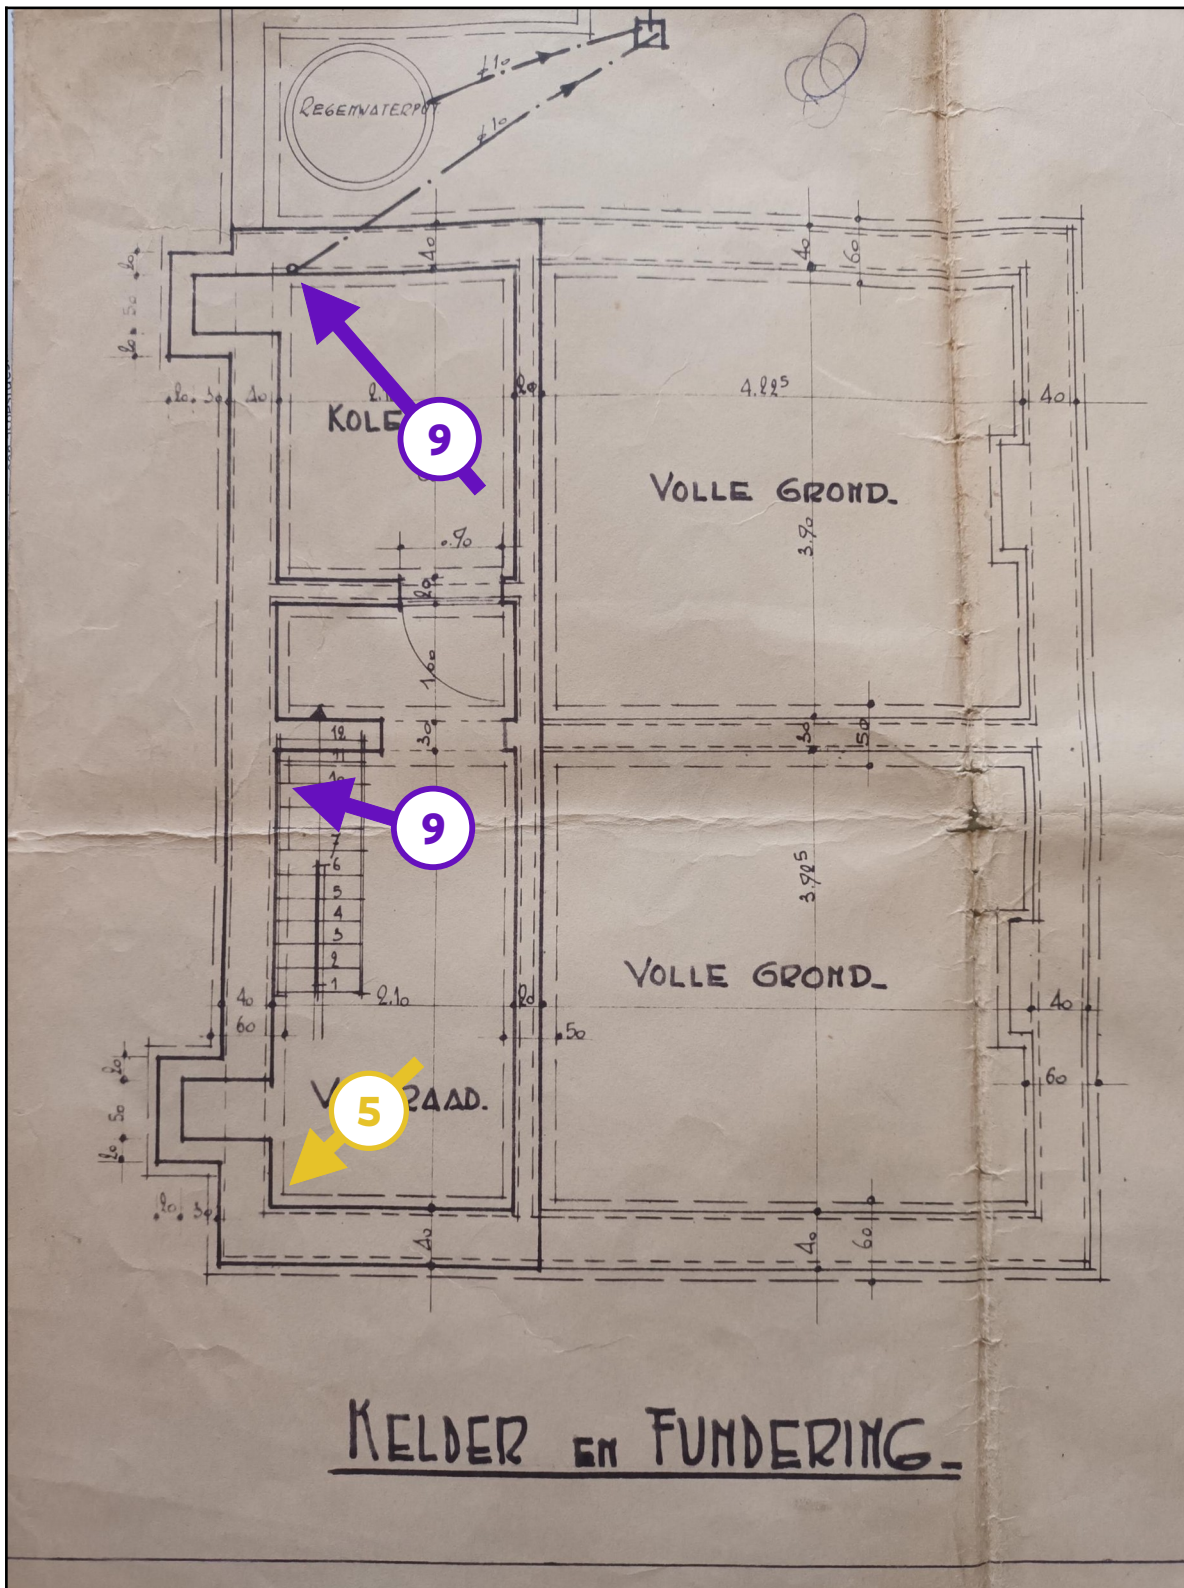
Plan 1.2: Woning: Kelder

5. Bakeliet in kelder	Asbestmateriaal	Zorgvuldig beheren
9. Gresbuizen kelder	Advies	-

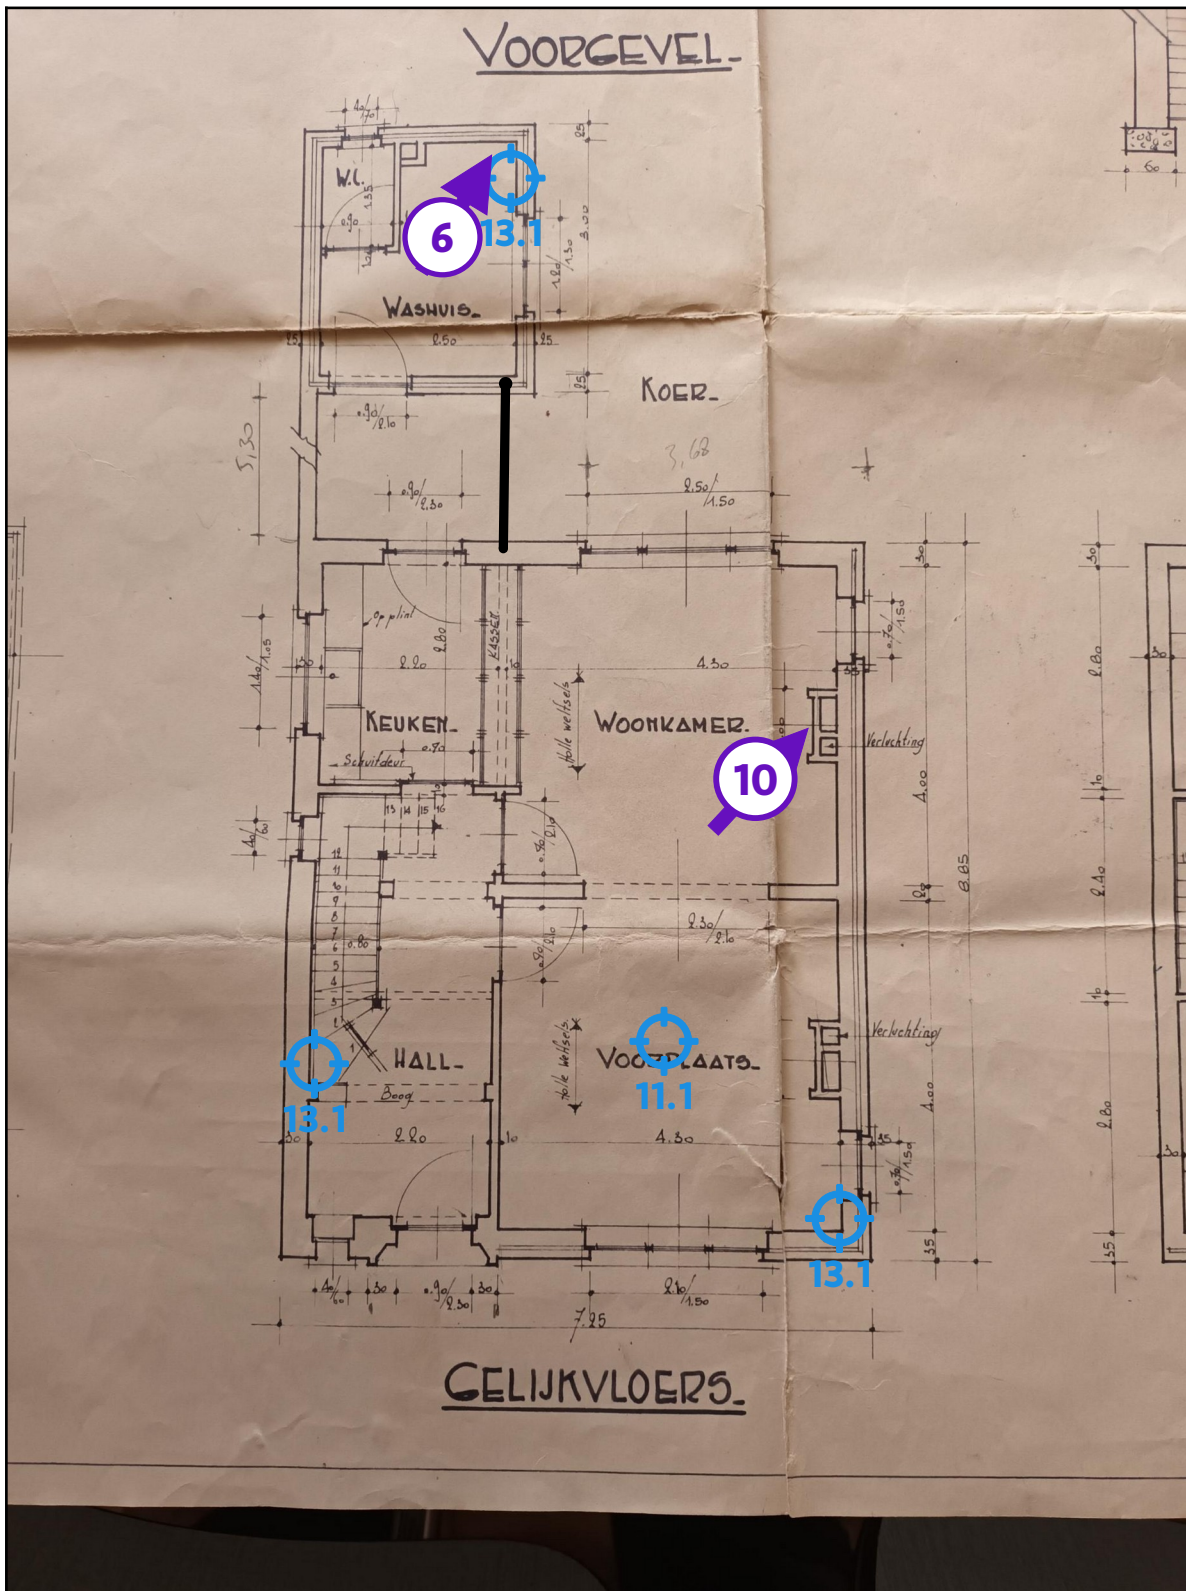
Plan 1.3: Woning: Gelijkvloers

6. Verwarmingsketel	Advies	-
10. Koord in kachel	Advies	-
11. Pleisterwerk plafonds	Geen asbest	-
11.1 Code: 10-JS-02	Mengmonster	-
13. Pleisterwerk muren	Geen asbest	-
13.1 Code: 10-JS-01	Mengmonster	-

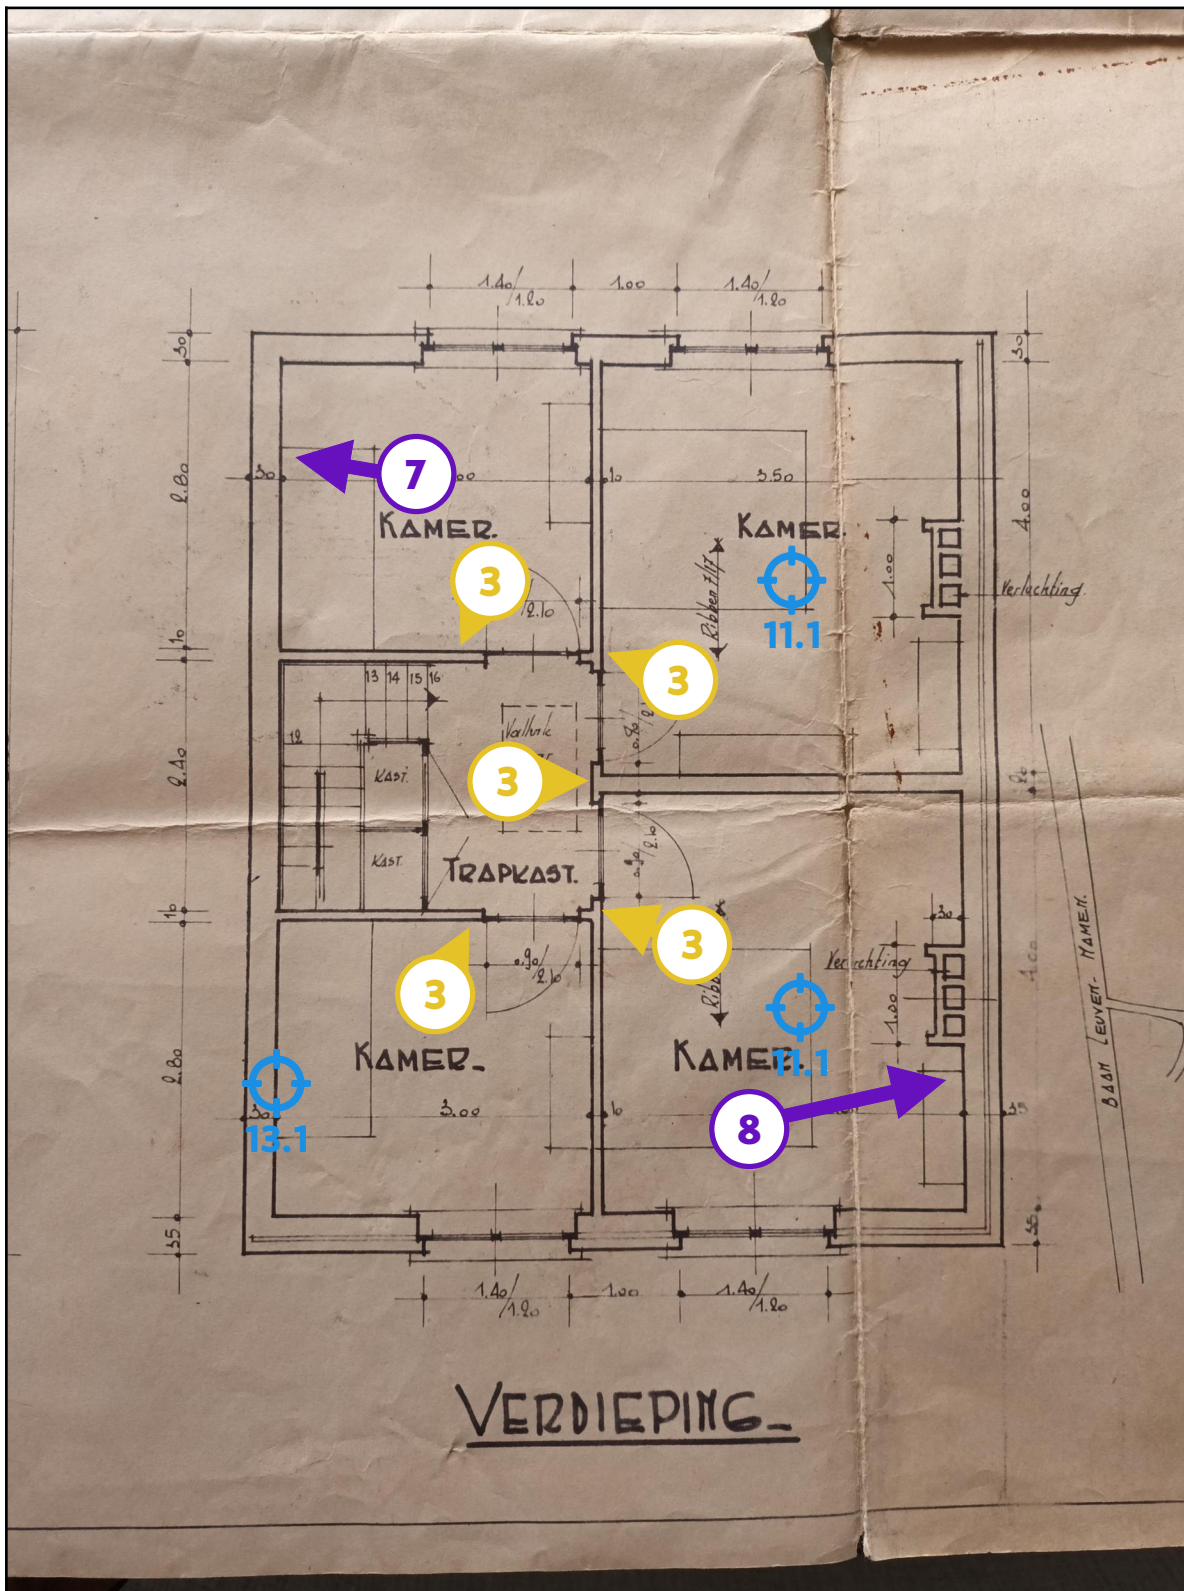
Plan 1.4: Woning: Bovenverdieping

3. Bakeliet schakelaars en stopcontacten	Asbestmateriaal	Zorgvuldig beheren
7. Tegellijm achter faience tegels in badkamer	Advies	-
8. Houten planchette slaapkamer	Advies	-
11. Pleisterwerk plafonds	Geen asbest	-
11.1 Code: 10-JS-02	Mengmonster	-
13. Pleisterwerk muren	Geen asbest	-
13.1 Code: 10-JS-01	Mengmonster	-
